### 6x Tilia platyphyllos (lípa velkolistá)

<b>Zadavatel:</b>	Obecní úřad Otice, Hlavní 1, 747 81 Otice, IČ: 00300543
<b>Zhotovitel:</b>	FILOS stromolezci s.r.o., Těšínská 1023/29, 746 01 Opava mob.: +420 734 475 181, email: info@filos.cz, IČ: 18014330
<b>Zpracoval:</b>	Filip Ospalík – certifikovaný arborista mob.: +420 734 475 181, email: info@filos.cz
<b>Datum měření:</b>	5.1.2024

## 1 Důvod zpracování

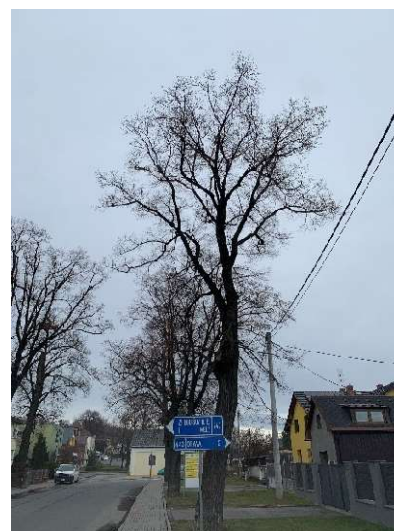
##### Strom č.1. *Tilia platyphyllos*

Fyziologické stáří (1-5)	4	Dospělý strom
Vitalita (1-5)	2	Zřetelně snížená
Zdravotní stav (1-5)	2	Zhoršený
Stabilita (1-5)	2	Zhoršená
Perspektiva (A-C)	B	Krátkodobě perspektivní
Fázový model růstu výhonů (0-3) (příloha č.3)	1	Fáze degenerace

Lípa má náporovou plochu koruny 77m<sup>2</sup>. Důsledkem řezu v minulosti došlo ke zvýšení těžiště stromu. Jsou přítomny velké řezné rány přesahující 10cm. Lípa má nakloněný kmen, který však kompenzuje ortotropním růstem ve vrcholové partii a přítomností reakčního dřeva na bázi kmene. Doporučuji bezpečnostní řez (S-RB) a lokální redukci z důvodu stabilizace (S-RLLR) k odlehčení nestabilních větví. Alternativou je odstranění stromu z důvodu kompletní obnovy dřevin kolem komunikace. Zde je však nutno přihlídnout k ekologické újmě a realizovat kompenzační opatření v podobě výsadby odpovídajícího počtu nových stromů, případně opatření v podobě realizace zásahů na jiných vzrostlých stromech v obci, které budou mít za cíl udržení daných jedinců na stanovišti a udržení nebo zvýšení jejich provozní bezpečnosti.

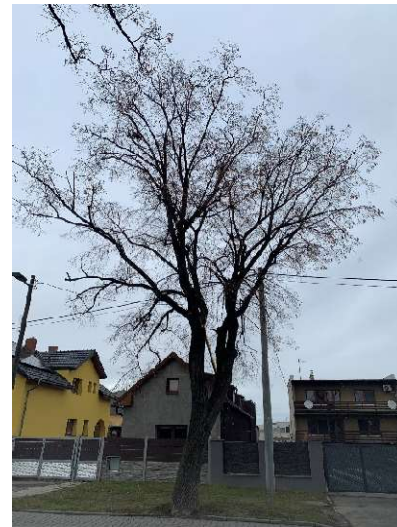
### Strom č.2. Tilia platyphyllos

Fyziologické stáří (1-5)	<b>4</b>	Dospělý strom
Vitalita (1-5)	<b>2</b>	Zřetelně snížená
Zdravotní stav (1-5)	<b>2</b>	Zhoršený
Stabilita (1-5)	<b>2</b>	Zhoršená
Perspektiva (A-C)	<b>B</b>	Krátkodobě perspektivní
Fázový model růstu výhonů (0-3) (příloha č.3)	<b>1</b>	Fáze degenerace

Lípa má náporovou plochu koruny 77m<sup>2</sup>. Dochází zde ke kolizi s technickými prvky. Chráněný kořenový prostor je z jedné strany limitován chodníkem. Koruna zasahuje do VTI (veřejná technická infrastruktura) v podobě drátů nízkého napětí. Na kmeni je patrný defekt – pod chybějící borkou je přítomnost ránového dřeva. Narušení povrchových pletiv nemusí mít vliv na stabilitu jedince, představuje však bránu pro patogeny. Z tohoto důvodu jsme přistoupili k přístrojovému testu, který neodhalil přítomnost dutiny či hniloby ve výšce měření (20cm). Doporučuji lokální redukci z důvodu stabilizace (S-RLLR) nestabilních větví a lokální redukci směrem k překážce (S-RLSP), směrem k drátům nízkého napětí. Alternativou je odstranění stromu z důvodu kompletní obnovy dřevin kolem komunikace. Zde je však nutno přihlídnout k ekologické újmě a realizovat kompenzační opatření v podobě výsadby odpovídajícího počtu nových stromů, případně opatření v podobě realizace zásahů na jiných vzrostlých stromech v obci, které budou mít za cíl udržení daných jedinců na stanovišti a udržení nebo zvýšení jejich provozní bezpečnosti.

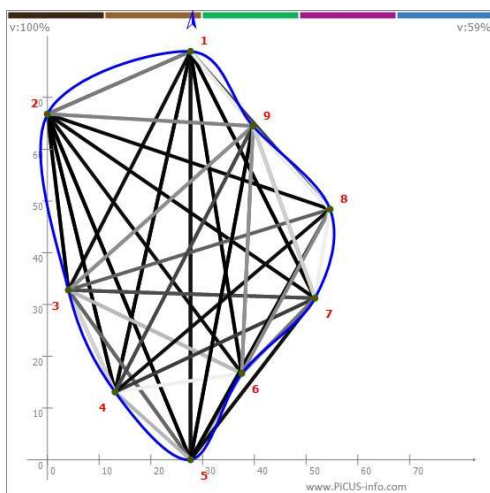
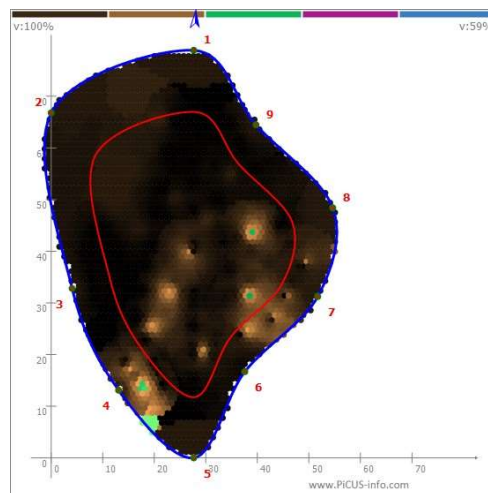
### Měření stromu č.2 akustickým tomografem

Výška měření: 20cm  
Tvar měřeného místa: nepravidelný tvar

Počet sond: 9  
Datum měření: 5.1.2024

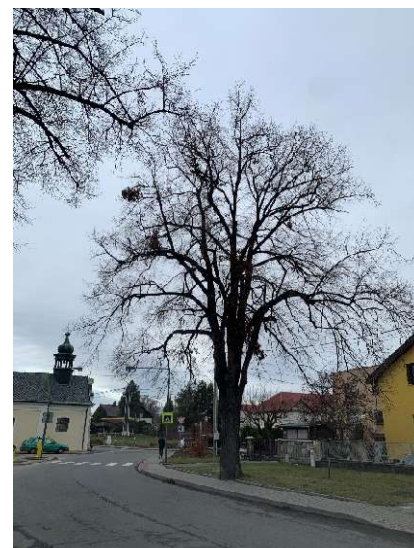
### Strom č.3. Tilia platyphyllos

Fyziologické stáří (1-5)	<b>4</b>	Dospělý strom
Vitalita (1-5)	<b>2</b>	Zřetelně snížená
Zdravotní stav (1-5)	<b>3</b>	Výrazně zhoršený
Stabilita (1-5)	<b>3</b>	Výrazně zhoršená
Perspektiva (A-C)	<b>B</b>	Krátkodobě perspektivní
Fázový model růstu výhonů (0-3) (příloha č.3)	<b>1</b>	Fáze degenerace

Lípa má náporovou plochu koruny 165m<sup>2</sup>. Kosterní větvení je tlakové, tzn. že v důsledku příliš úzkého větvení dochází k zarůstání kůry mezi oba profily. Tím je snížena pevnost spojení. Strom byl podroben přístrojovému testu (akustický tomograf). Nebyl zjištěn defekt v podobě dutiny či hniloby ve výšce měření (20 cm nad zemí). Navrhují obvodovou redukci (S-RO) v rozsahu 20% a zajištění tlakových větvení třemi dynamickými vazbami v horní 1/3 koruny. Vazby mají životnost 10 let, poté je potřeba přistoupit k jejich výměně. Alternativou je odstranění stromu z důvodu kompletní obnovy dřevin kolem komunikace. Zde je však nutno přihlídnout k ekologické újmě a realizovat kompenzační opatření v podobě výsadby odpovídajícího počtu nových stromů, případně opatření v podobě realizace zásahů na jiných vzrostlých stromech v obci, které budou mít za cíl udržení daných jedinců na stanovišti a udržení nebo zvýšení jejich provozní bezpečnosti.

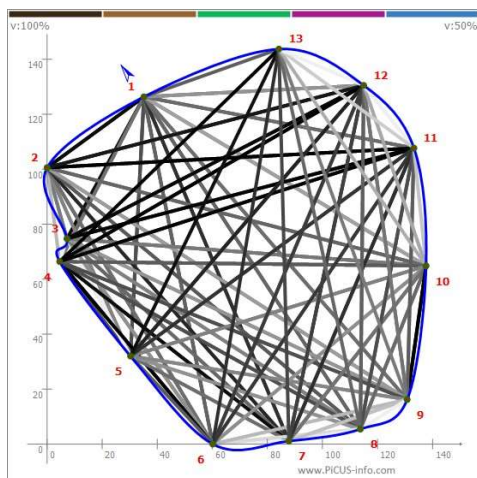
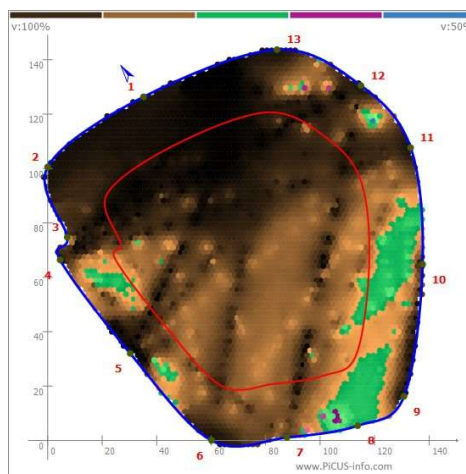
### Měření stromu č.3 akustickým tomografem

Výška měření: 20cm  
Tvar měřeného místa: nepravidelný tvar

Počet sond: 13  
Datum měření: 5.1.2024

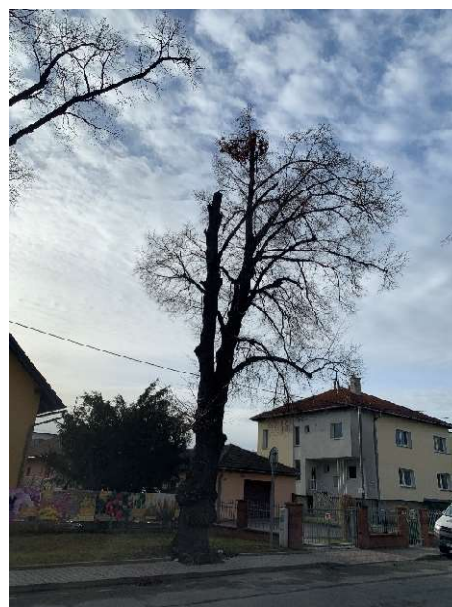
### Strom č.4. Tilia platyphyllos

Fyziologické stáří (1-5)	<b>4</b>	Dospělý strom
Vitalita (1-5)	<b>2</b>	Zřetelně snižená
Zdravotní stav (1-5)	<b>3</b>	Výrazně zhoršený
Stabilita (1-5)	<b>2</b>	Zhoršená
Perspektiva (A-C)	<b>B</b>	Krátkodobě perspektivní
Fázový model růstu výhonů (0-3) (příloha č.3)	<b>1</b>	Fáze degenerace

Lípa má náporovou plochu koruny 40m<sup>2</sup>. Na kmeni se nacházejí růstové deprese a rakovinové útvary. V minulosti došlo k radikálnímu sesazení jedné ze dvou kodominantních kosterních větví a tím k odstranění podstatné části asimilačního aparátu (cca 50%). Vrchol druhé kosterní větve byl navíc také redukován. Odstraněním takto podstatné části koruny dochází nejen ke změně těžiště ale také ke změně tvaru a proudění v koruně. U této lípy navrhuji postupné kácení s překážkou v dopadové ploše (S-KPP). Je potřeba myslet na kompenzační opatření v podobě náhradní výsadby stromů.

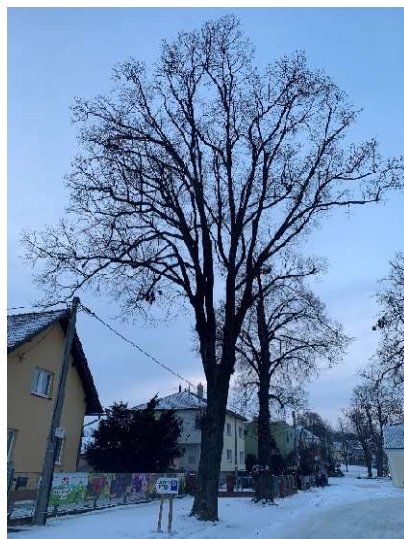
### Strom č.5. Tilia platyphyllos

Fyziologické stáří (1-5)	<b>4</b>	Dospělý strom
Vitalita (1-5)	<b>2</b>	Zřetelně snížená
Zdravotní stav (1-5)	<b>3</b>	Výrazně zhoršený
Stabilita (1-5)	<b>3</b>	Výrazně zhoršená
Perspektiva (A-C)	<b>B</b>	Krátkodobě perspektivní
Fázový model růstu výhonů (0-3) (příloha č.3)	<b>1</b>	Fáze degenerace

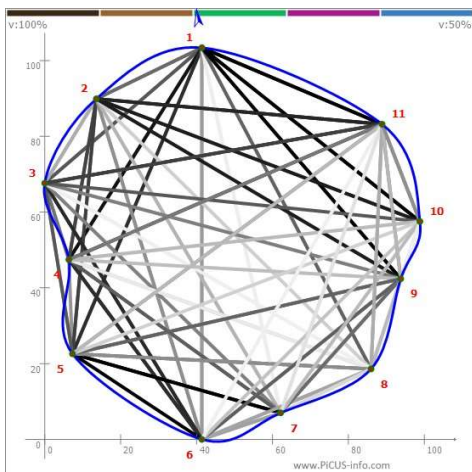
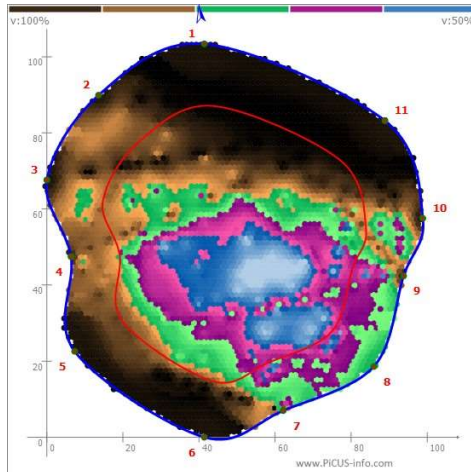
### Měření stromu č.5 akustickým tomografem

Výška měření: 20cm  
Tvar měřeného místa: nepravidelný tvar

Počet sond: 11  
Datum měření: 5.1.2024

Lípa má náporovou plochu koruny 64m<sup>2</sup>. Vzhledem k podezření na infekci kmene byl proveden přístrojový test akustickým tomografem. Z výsledku je patrné, že ve kmeni se nachází hniloba snižující stabilitu stromu. Doporučuji tedy postupné kácení s překážkou v dopadové ploše (S-KPP). Je potřeba myslet na kompenzační opatření v podobě náhradní výsadby stromů.

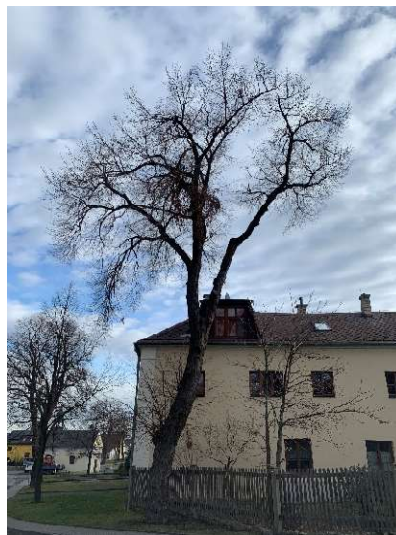
### Strom č.6. Tilia platyphyllos

Fyziologické stáří (1-5)	<b>4</b>	Dospělý strom
Vitalita (1-5)	<b>2</b>	Zřetelně snížená
Zdravotní stav (1-5)	<b>3</b>	Výrazně zhoršený
Stabilita (1-5)	<b>3</b>	Výrazně zhoršená
Perspektiva (A-C)	<b>B</b>	Krátkodobě perspektivní
Fázový model růstu výhonů (0-3) (příloha č.3)	<b>1</b>	Fáze degenerace

Lípa má náporovou plochu koruny 49m<sup>2</sup>. V minulosti došlo u této lípy k řezu, který vedl ke změně tvaru koruny (asymetrie) a posunu těžiště směrem vzhůru. Lípa roste v náklonu směrem k přilehlému objektu. Strom tedy bude při větrné zátěži namáhán krutem, což podstatně snižuje jeho provozní bezpečnost. Doporučuji tedy postupné kácení s překážkou v dopadové ploše (S-KPP). Je potřeba myslet na kompenzační opatření v podobě náhradní výsadby stromů.
